# Тепловизионное обследование

## *Выявление теплопотерь*

### **ЖЭУ-10**

Южно-Сахалинск ул Комсомольская #####

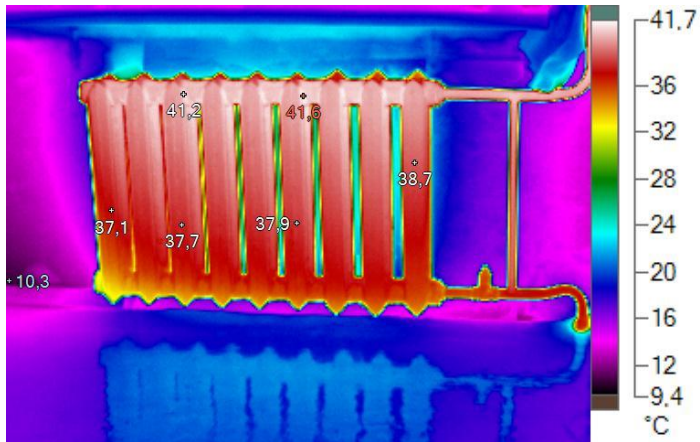
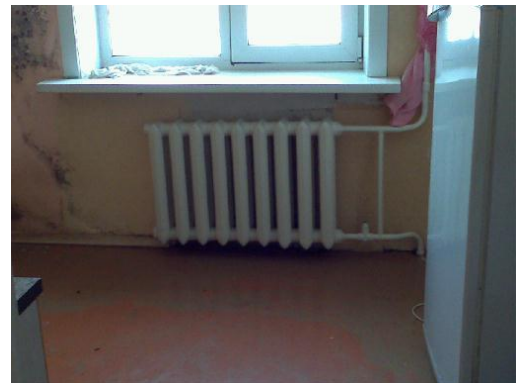
**IR001369.IS2**  
26.12.2012 15:25:39

- Температура радиаторов на кухне и в комнате недостаточная ( $36-37\text{ C}^0$ ) для нагрева помещений, и неравномерно распределяется в связи с засорами. (1369, 1383, 1384, 1396) **Рекомендую прочистить радиаторы и провести мероприятия для повышения температуры в стояке.** (так как в зале температура стояка  $63\text{ C}^0$  (1378))

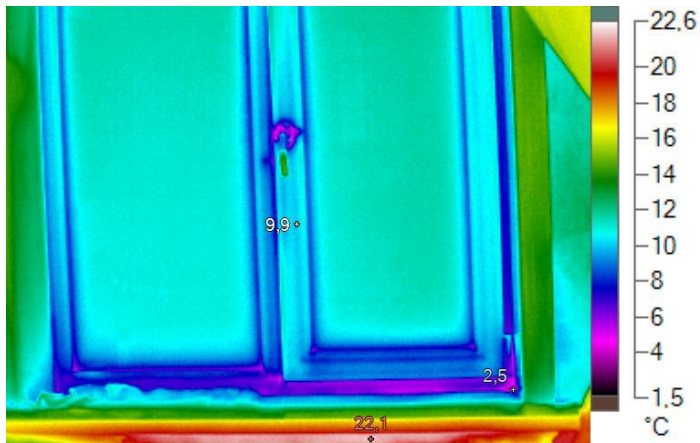
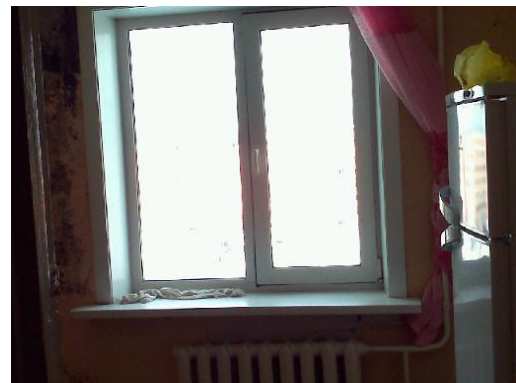
**IR001370.IS2**  
26.12.2012 15:25:59

Продувание оконных проёмов на стыке оконной рамы и створки, а также оконной рамы и угла подоконника. (1370, 1371, 1385, 1393)

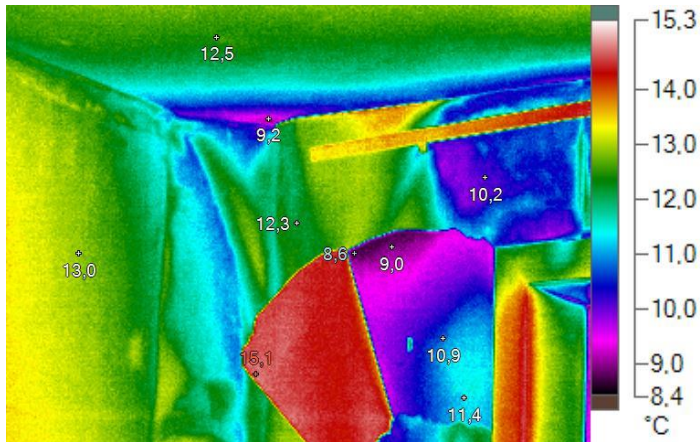
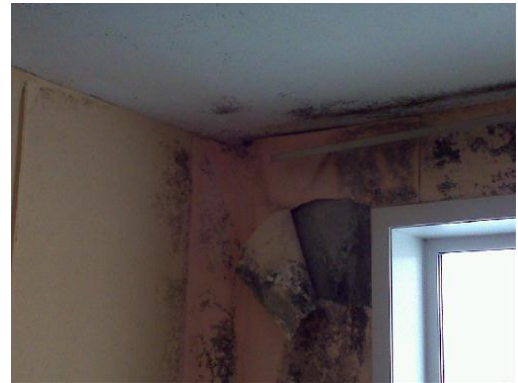
**IR001372.IS2**  
26.12.2012 15:26:45

- Промерзание межпанельных швов ниже температуры точки росы. ( $10,7\text{ C}^0$  проектная). **Рекомендую утеплить горизонтальные и вертикальные межпанельные швы с северной стороны квартиры.** (1372, 1373, 1374, 1375, 1376, 1379, 1380, 1381, 1387, 1388, 1389, 1397, 1401)

- Низкая температура потолков ( $13-14\text{ C}^0$ ) площадью квартиры, значительно понижает общую температуру в помещениях. (1372, 1373, 1376, 1377, 1387, 1388, 1391, 1395, 1403) **Рекомендую утеплить потолок по всей площади квартиры со стороны чердачного помещения.**

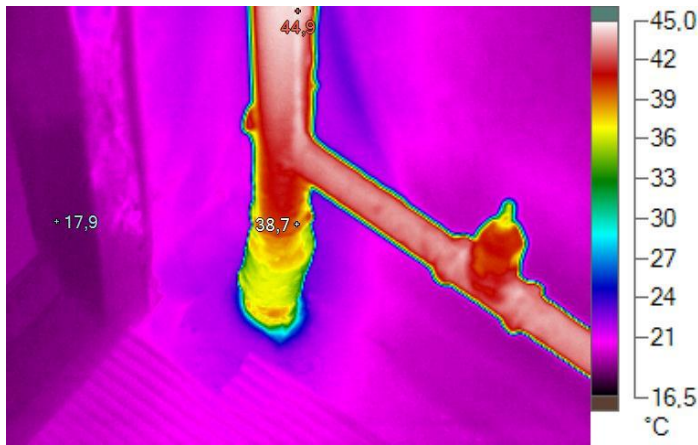
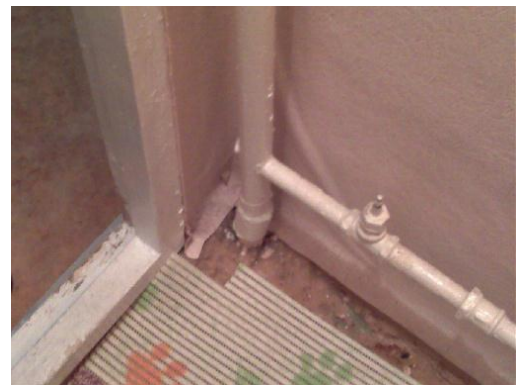
**IR001394.IS2**  
26.12.2012 16:01:09

Нет циркуляции полотенцесушителя в ванной, он холодный. Горячая вода поступает от «обратки». (1392, 1394)
